ARCHEOLOGISCHE OPGRAVING

MEISE SINT-MARTINUSKERK (prov. VLAAMS-BRABANT)

BASISRAPPORT

Afdeling Archeologie
Rapport 2013/03

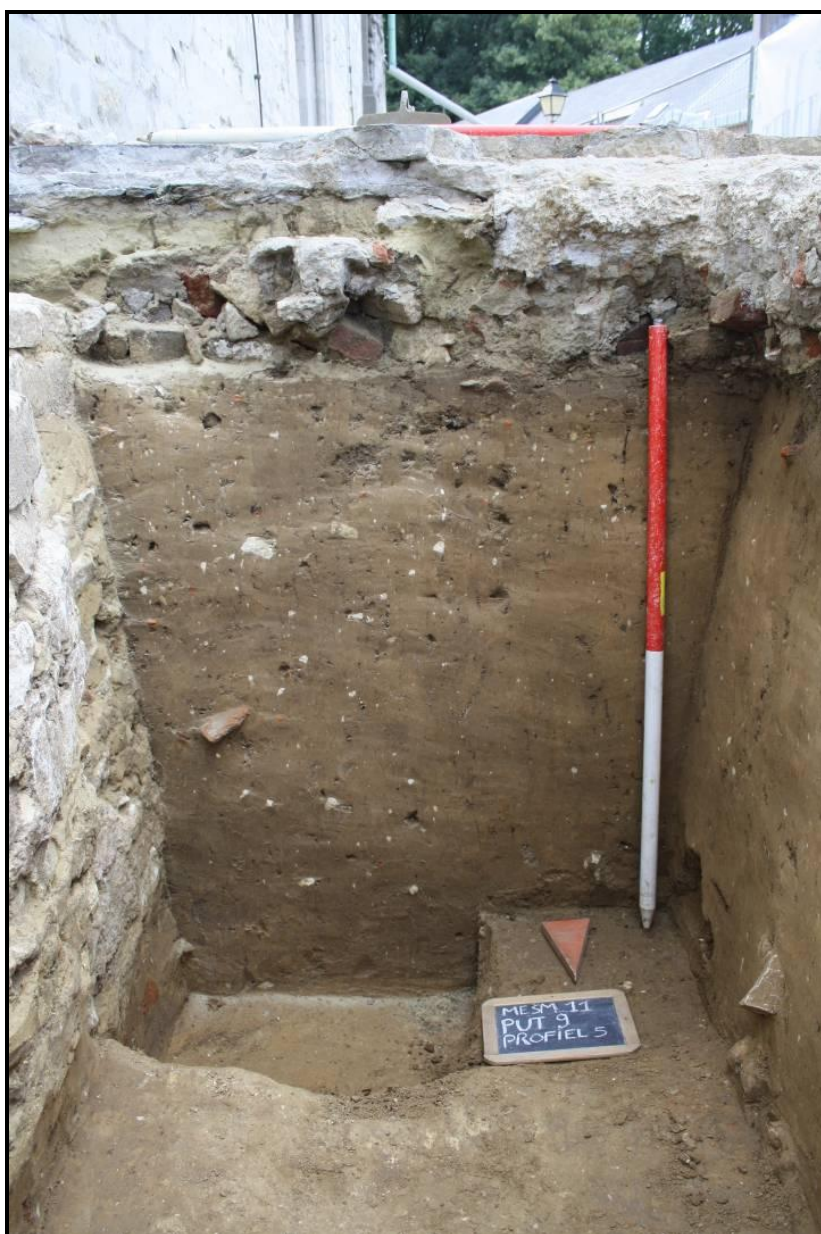
In profiel 5, dat haaks op de voorgevel staat, was de sequentie van twee vloerniveaus te zien met bijhorende vleilagen. Beide vloeren waren in blauwe steen. Daar foto's uit 1949-1950 op deze plaats een klinkerverharding tonen, kan gesteld worden dat de huidige verharding zeker van na deze datum dateert. Over de vloer in blauwe steentegels die zich daaronder bevindt kan geen uitsluitsel gegeven worden. Op 0,40m onder het maaiveld werd de volle grond vastgesteld. Zoals verwacht was deze sterk vergraven. De verstoring (L8) die verantwoordelijk was voor het doorsnijden van skelet 19 kon duidelijk worden vastgesteld als een vrij vaste vulling van homogeen donker grijsig bruine zandleem met vrij weinig spikkels baksteen en vrij weinig spikkels kalkmortel. Het westprofiel van put 9 gaf ongeveer hetzelfde beeld. Hierin was enkel de kist van skelet 21 duidelijk zichtbaar. In het noorden was het profiel sterk verstoord door de aanlegsleuf van de afwatering.

Figuur 35: Overzichtsfoto van profiel 5.

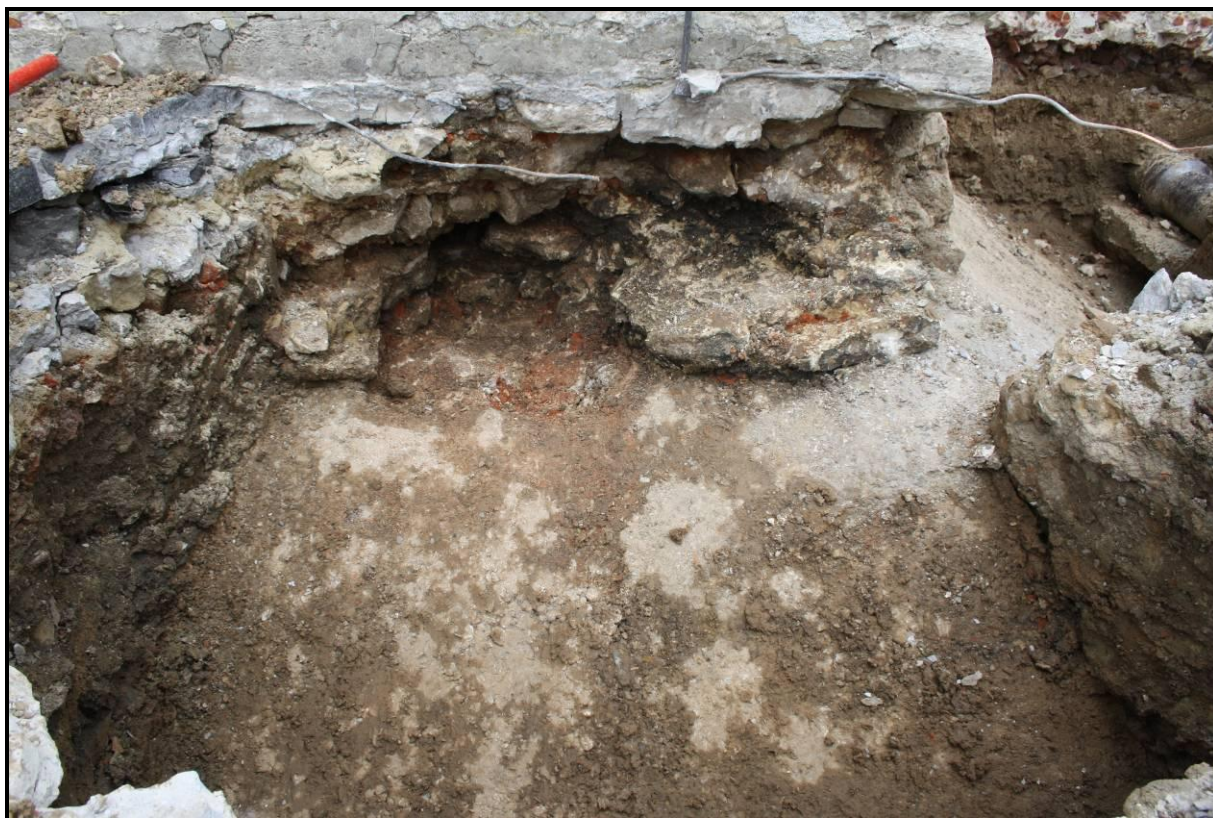
De funderingstand van de kerk kon wel vrij goed worden onderzocht. Aan de voorgevel is hij zichtbaar op 0,05m onder het maaiveld, met een uitsprong van 0,10m. De fundering (S1) is hier in slechte staat en bestaat uit kalkzandsteenbrokken, opgetrokken in onregelmatig metselverband en gebonden met vrij zachte, vrij zandige, licht wittig gele kalkmortel met kalkstippen. Tegen de zuidgevel is de funderingstand (S2) van 0,10 à 0,15m vanaf 0,10m diepte beter bewaard. Deze is opgebouwd uit kalkzandsteenbrokken met formaat 35,0 x ? x 6,0cm, opgetrokken in onregelmatig metselverband en gebonden met vrij zachte, vrij harde, licht wittig grijze kalkmortel met kalkstippen. Tijdens de werken in 1949-1950 werd deze bepleisterd met cementmortel.

Figuur 37: Detail van de voorgeveelfundering in put 10.

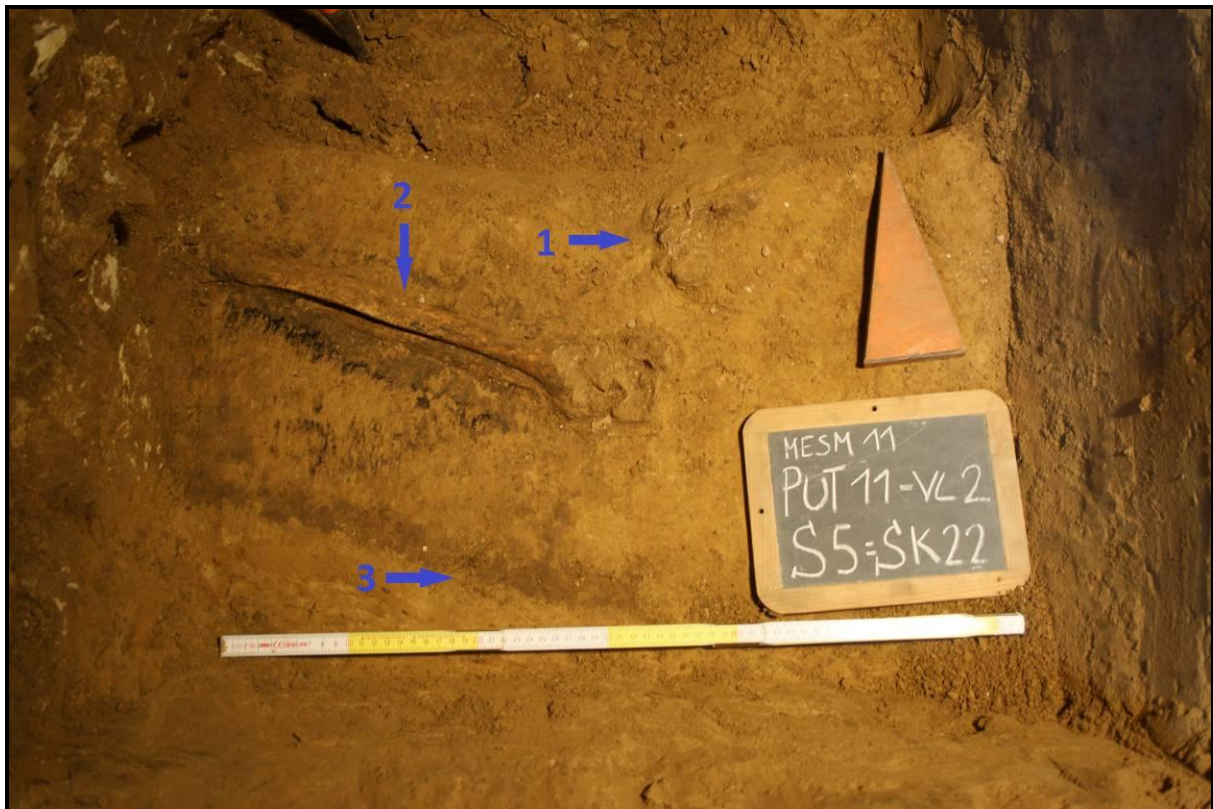
Figuur 38: Graf dat doorsneden werd door de westelijke torenfundering met: 1 linkervoet; 2 rechterbeen en rechtersoet; 3 aflijning van de grafkuil.

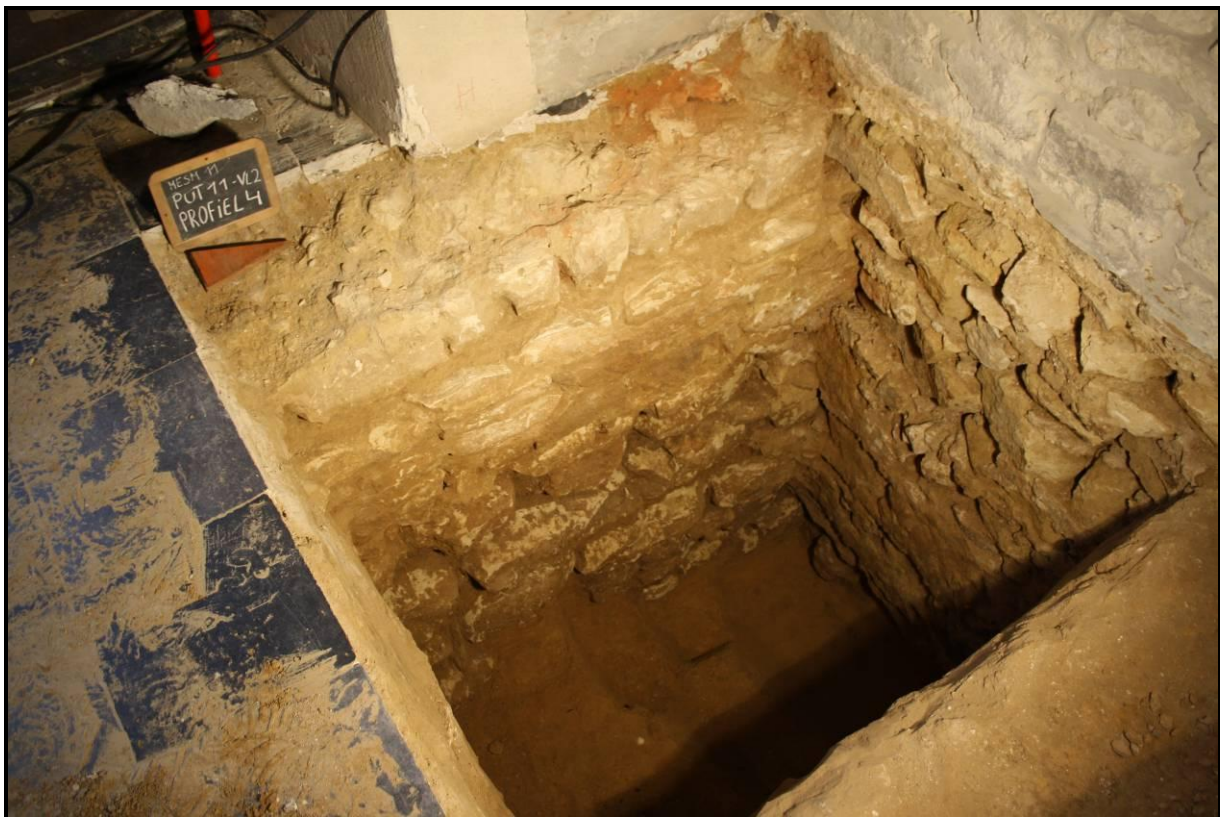
Samenvattend kan gesteld worden dat de fundering van de westelijke torenmuur 1,80m diep is. De onderkant bevindt zich op +46,57m TAW. In de fundering zijn 4 fases op te merken. De oudste fase, L7 tot en met L13 bestaat uit kalkzandsteenbrokken, niet gebonden met mortel en ingebonden met de noordelijke torenmuurfundering. Hierboven bevindt zich een lokale herstelling of versteviging van de originele fundering (L3 t.e.m. L6). In een derde fase werd de originele westelijke torenmuur blijkbaar afgebroken (L2) en een 0,30m naar het westen heropgebouwd (fase 4).

Figuur 39: Overzicht met de funderingen van de westelijke en noordelijke torenmuren.

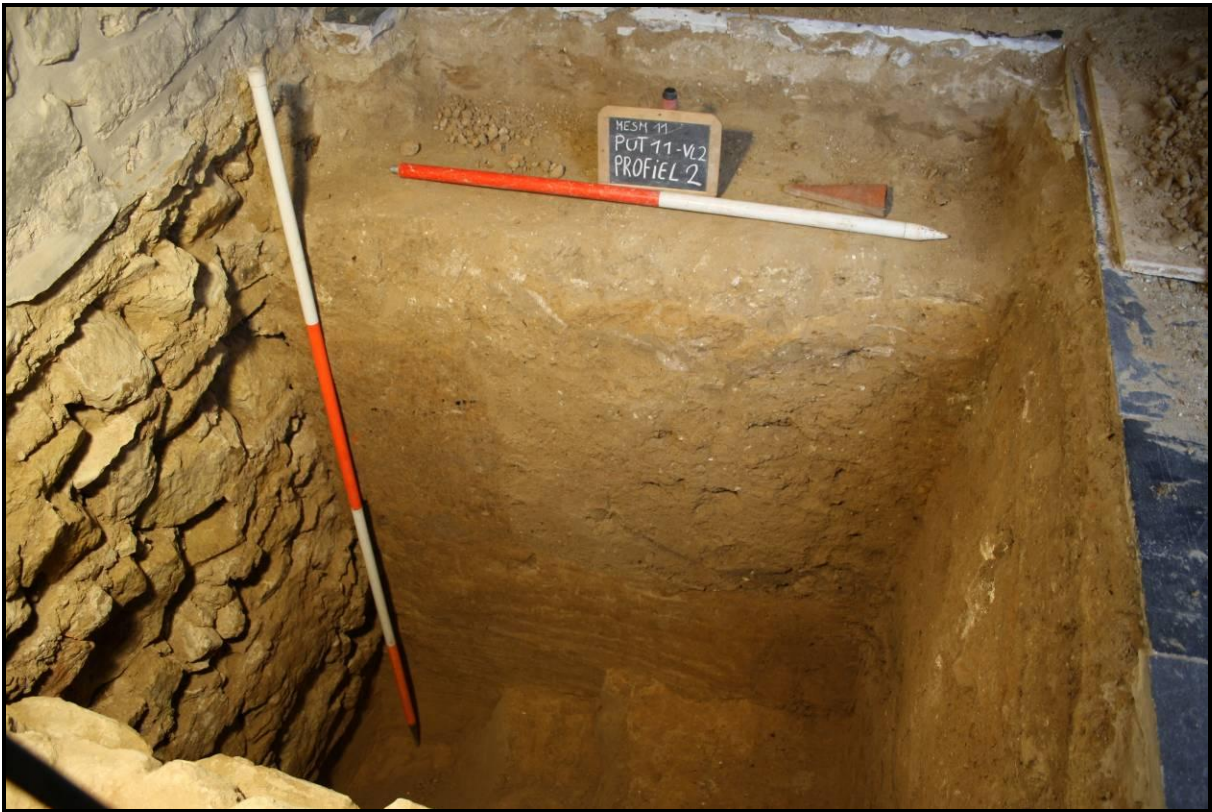
Figuur 40: Profiel 2 (west) van put 11. De kuil met lossere vulling is duidelijk zichtbaar.

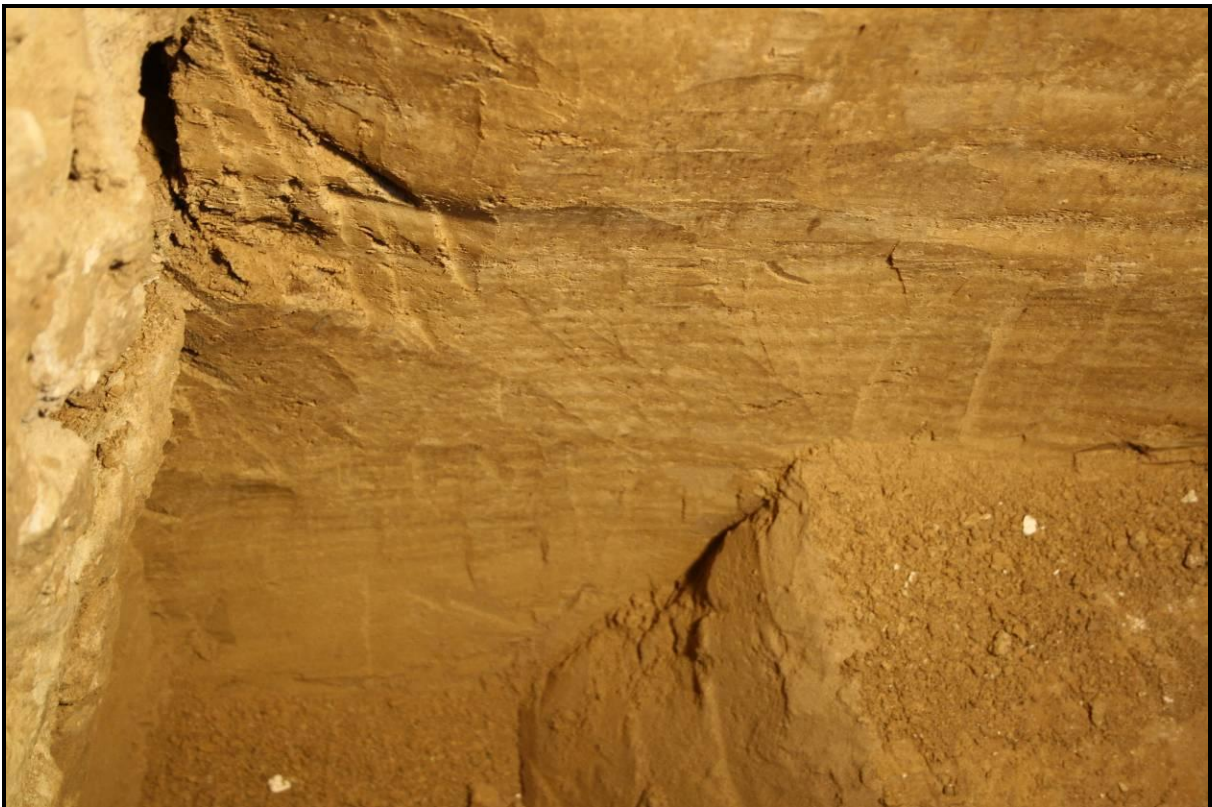
Figuur 41: Detail van profiel 2 (west) van put 11. De sterk gelaagde bodem is mogelijk een Bt-horizont.

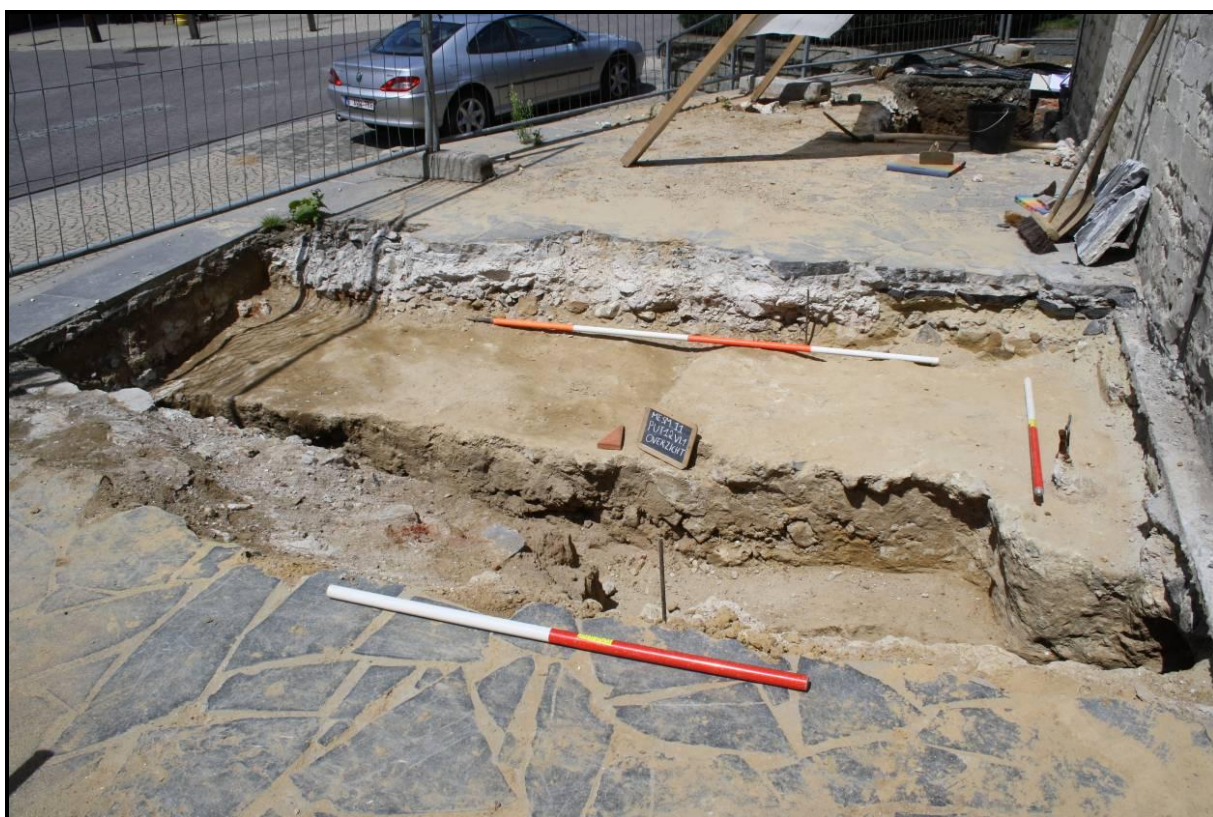
Ten zuiden van de funderingsplaat werd verdiept teneinde het verloop van de torenfundering te kunnen volgen. Hierbij werd, naast enkele vaag afgelijnde grondsporen, skelet 23 (spoor 7) aangetroffen. Enkel een deel van de schedel en een armbeen werden gevonden en dit op een diepte van +47,31m TAW (1m onder het maaiveld). De resten lagen west-oost georiënteerd. De rest van de bijzetting bevindt zich waarschijnlijk onder het zuidprofiel van de put.

Figuur 42: Overzicht van de betonplaat in put 12.

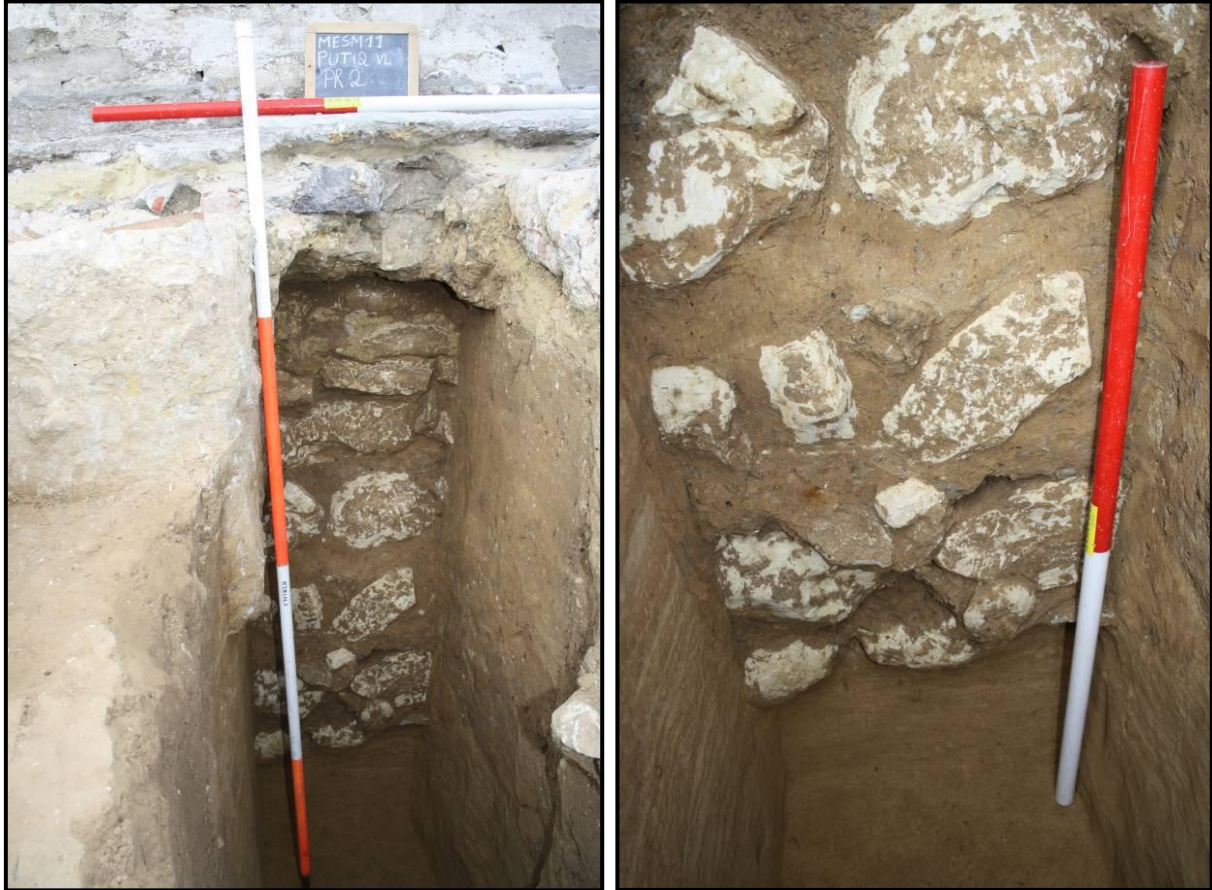
De zandlemen moederbodem bevond zich op een diepte van +46,54m TAW (1,80m onder het maaiveld).

Figuur 44 en 45: Detail van profiel 2 (west) van put 12. De sterk gelaagde bodem (links) is mogelijk een Bt-horizont.

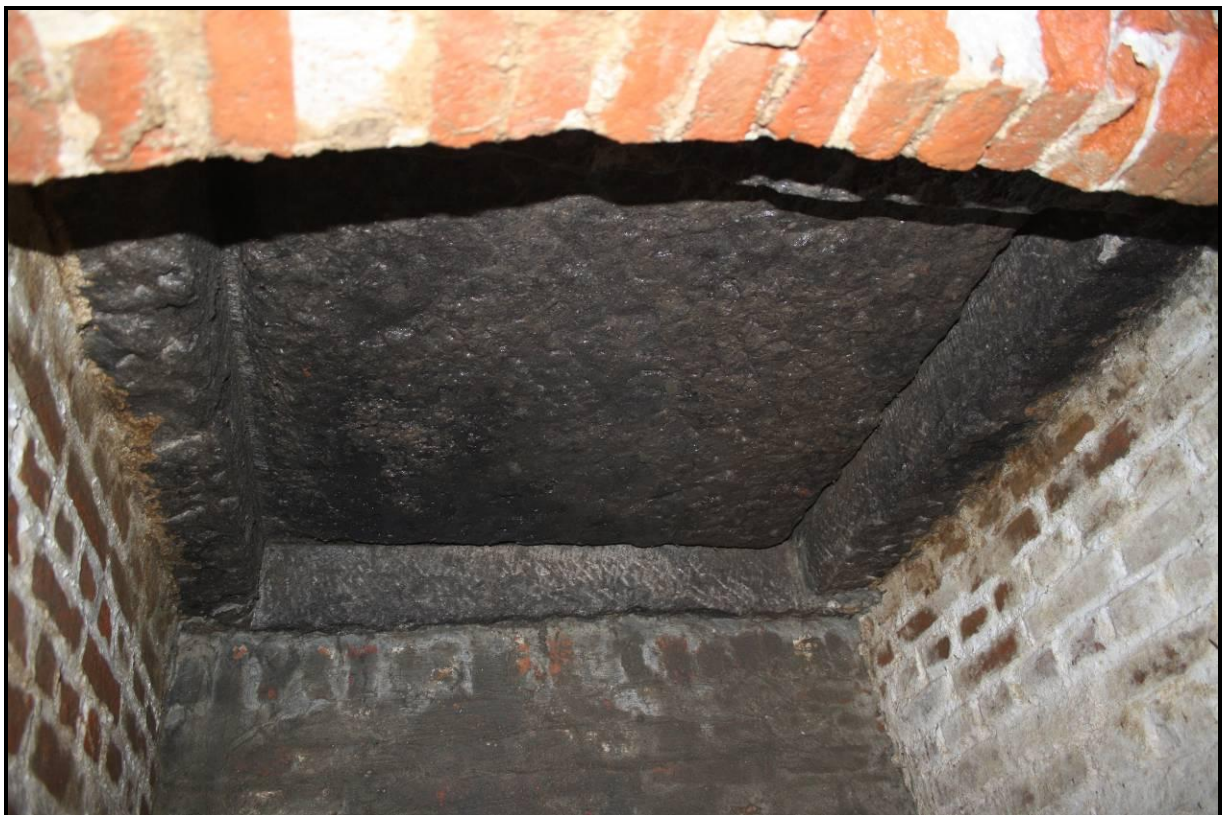
Bij de ingang van de grafkamer versmalt de ingang tot 0,84m, waarna hij uitgaat op de noordoosthoek van de grafkamer. Deze vormt een rechthoek van 2,60 x 1,67m en is 1,80m hoog. De kamer heeft de opbouw van een tongewelf met lage aanzet. Het plafond wordt gevormd door een bekistingsplank waarboven brokkenbeton is gestort in de sleutel van het gewelf.³³

Figuur 47: Onderkant van de deksteen die toegang geeft tot de crypte.

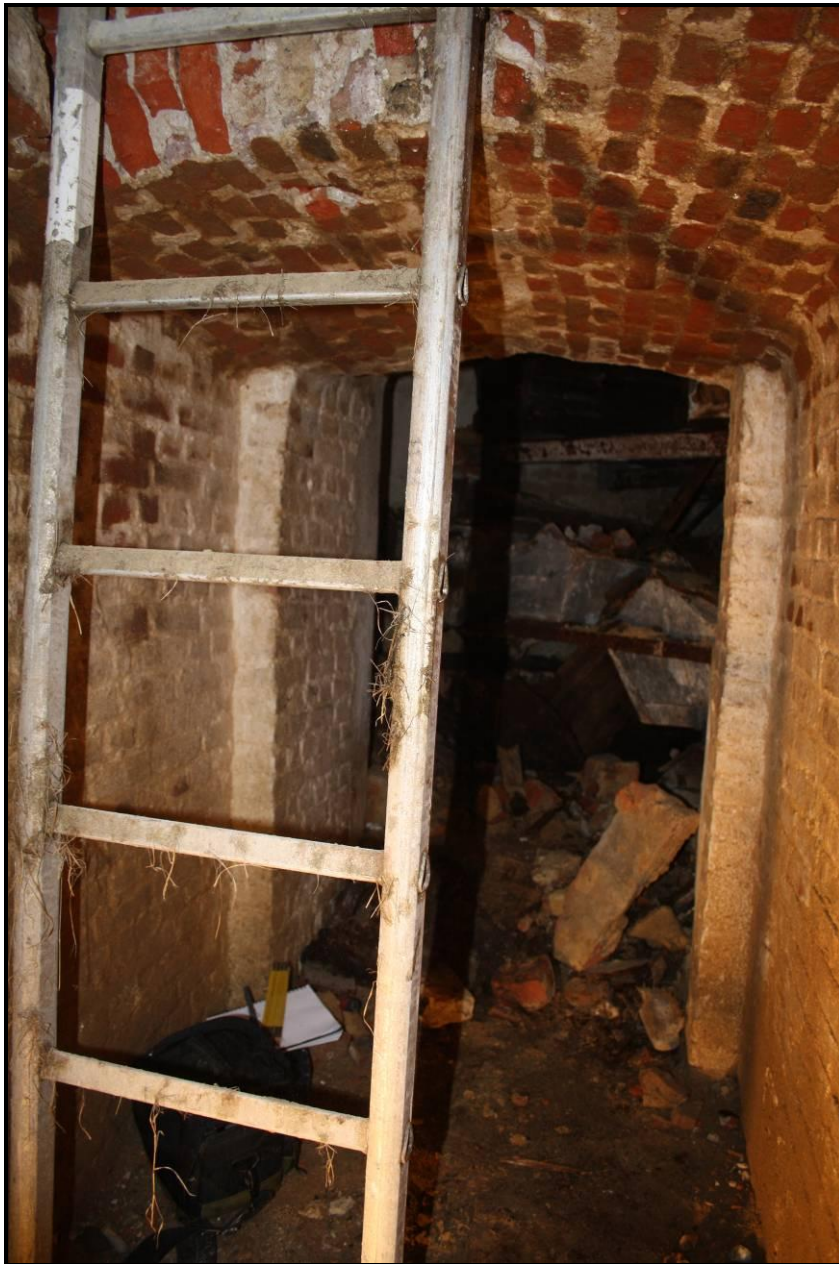
Figuur 48: De toegang tot de crypte.

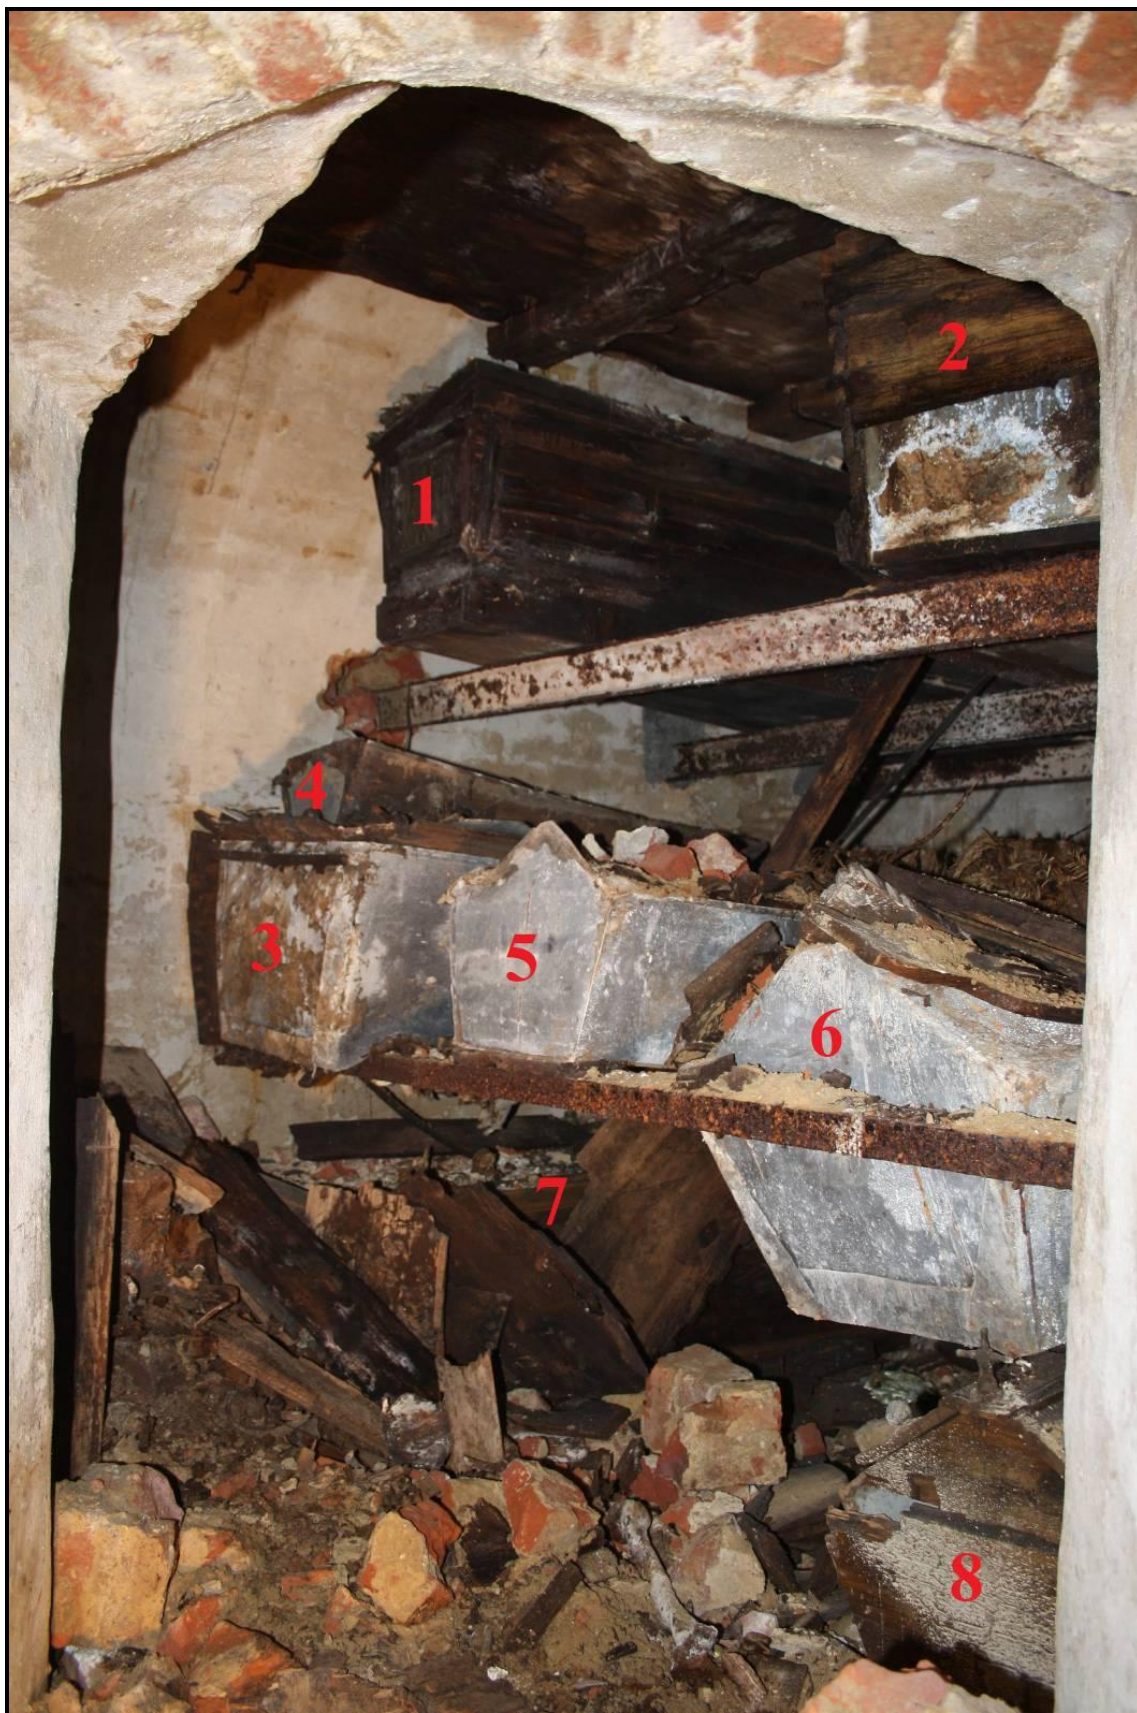
Kist nr. 3 bevindt zich links op het middelste rek. Ze is 1,80m lang en 0,34m hoog. Het stoffelijk overschot zit vervat in een loden binnenkist. Gezien de zeer slechte staat van de houten kist is de oriëntatie onduidelijk. Bovenop de kist bevinden zich enige brokken baksteenpuin die duidelijk afkomstig zijn uit de gaten die werden gemaakt bij de bevestiging van de hoogste rij ijzeren balken. Door de slechte staat van het houten omhulsel rust de loden binnenkist rechtstreeks op de ijzeren balken. Zij bevindt zich nog in vrij goede staat en is enkel op de steunpunten lichtjes doorgezakt. Los op de kist bevindt zich een loden naamplaquette. De intentionele plaatsing zou erop kunnen wijzen dat de schade aan de kist werd berokkend bij de installatie van de stalen balken, waarna de losgekomen plaquette op de kist werd geplaatst. De tekst luidt *'Louis Leopold Amedée Comte de Beauffort né à Courmay le 4 Avril 1806 mort à Bruxelles le 28 juillet 1858. R.J.P.'*

Bovenop deze kist bevond zich een kleine kist (4), die vooral bovenaan in slechte staat is. De kist is 0,16m hoog, 0,15m breed aan de onderkant en 0,22m aan het deksel. De loden binnenkist is plaatselijk opengesprongen. De bijzetting gebeurde met de voeten naar de ingang. Aan het voeteinde is een loden plaquette te zien met inscriptie *'Marie Ghislaine Henriette Carole Isabelle de Beauffort nee le 10 Avril décédé le 2 décembre 1838'*.

Figuur 49: Overzichtsfoto van de grafkamer. Bij het onderzoek werden dekisten genummerd van 1 t.e.m. 8.
